Boletim Técnico
Assessoria Técnica Consumidor
Departamento de Suporte Técnico

KV-34FV250

Número	14/02
Data	26/11/2002

DICA DE CONSERTO
“ZUMBIDO” (HUM) NO AUDIO EM VOLUME BAIXO

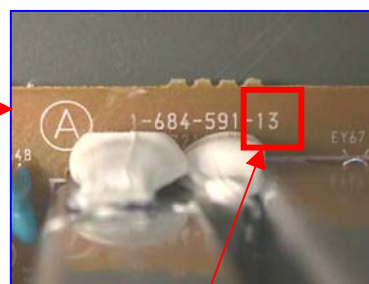
SUFIXO 13

OBS: Esta medida é adotada apenas para as placa GK que terminem com sufixo 13.
Placas GK cujo sufixo termine com 21 não apresentam o sintoma citado.

1) Certifique-se que a PCI GK é a de sufixo 13.

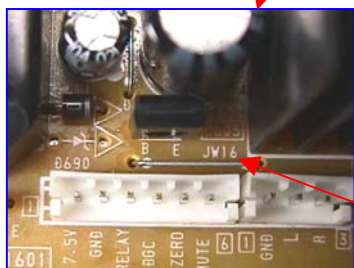
JW 16

Deficiência de aterramento na PCI GK.

- 2) Retirar o jumper JW 16.
- 3) Retirar o jumper JW 651.
- 4) Acrescentar um jumper (pedaço de fio) do negativo do capacitor C651 para o negativo do capacitor C618 e para o pino 2 do conector CN 1601.
