Boletim Técnico Assessoria Técnica Consumidor Suporte Técnico e Treinamento	Modelos: KV-36XBR800 – chassis DA4
--	--

Número	05/03
Data	26/09/2003

Falha na pureza

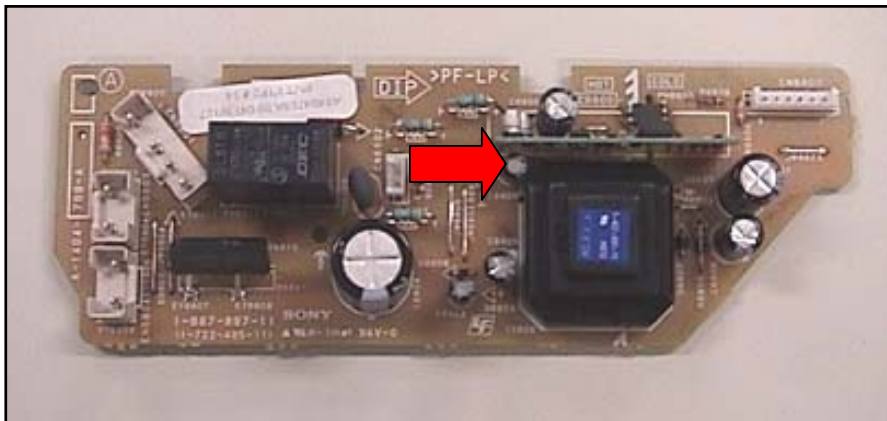
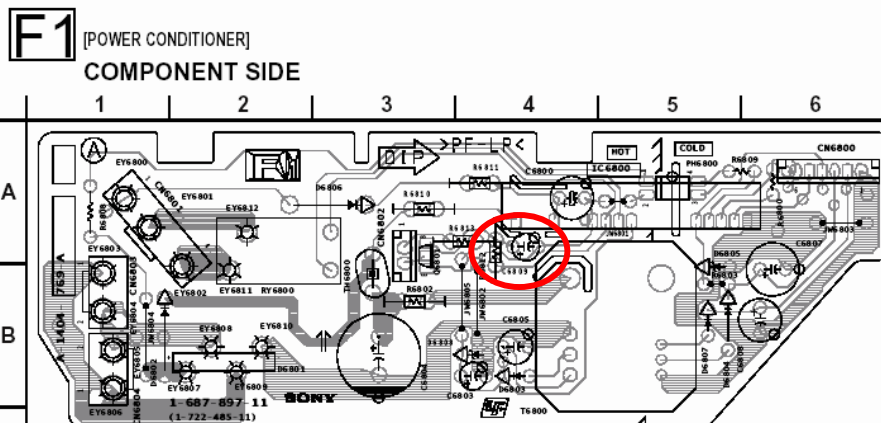
Este procedimento se aplica à correção do tempo de atuação da bobina desmagnetizadora, quando o aparelho está ligado a rede 220V, evitando o aparecimento de manchas na tela.

1- Trocar o capacitor C6809, localizado na placa F1, conforme ilustração abaixo:

Antigo: C6809 – Cap. Elet. 2.2 μ F 50V (Cód: 1-126-961-11)

Novo: C6809 – Cap. Elet. 47 μ F 25V (Cód: 1-104-664-11)

2- Após a troca do capacitor, deixar o aparelho desligado no mínimo 30 min. Depois ligue o aparelho para certificar-se de que não há manchas na tela (caso apresente alguma mancha, efetue o procedimento do boletim técnico N.º 06/03).
