**SEMP TOSHIBA**

## **BOLETINS E DICAS TÉCNICAS DE TV**

## BOLETINS E DICAS TÉCNICAS TV'S

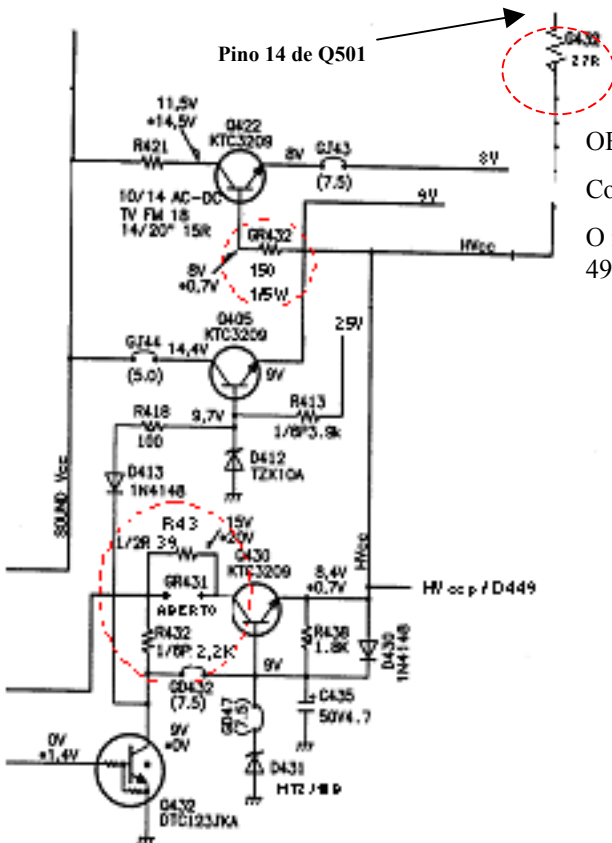
OBS: O circuito deverá ficar conforme o esquema ao lado, os Componentes a serem alterados estão circulados em vermelho. O resistor R511 que não consta na figura ao lado, sai do pino 49 de Q501.

7.1 Na eventualidade de algum aparelho de TV, que utiliza chassis U17 for encaminhado ao Posto de Serviço, com sintoma de quando ligado em 220 VAC fica em stand by, e em 110 VAC tem funcionamento normal, implementar as seguintes alterações;

POSIÇÃO	Alterar de:		Alterar para:		Observação
	NE	Descrição	NE	Descrição	
D431	531954	Diodo Zen MTZJ 9.1B	678047	Diodo Zen TZX10-A	Alterar
G432	342837	Jumper 5,00 MM Fantasma	622810	Res Meta 27R J SFR25H	Alterar
GR432	342846	Jumper 7,50 MM Fantasma	353520	Resistor 150 J 1/5W	Alterar
GR431	405305	Res M Film 120 J SFR25H	-	-	Retirar
R430	406625	Res M Film 120 J SFR25H	405305	RES M FILM 39 J SFR25H	Alterar
R511	119896	Res Meta 181 J SFR25H AT26	530456	RES META 271 J 1/2W AT26	Alterar
R432	306582	Resistor 2700 J 1/5W	306564	RESISTOR 2200 J 1/5W	Alterar

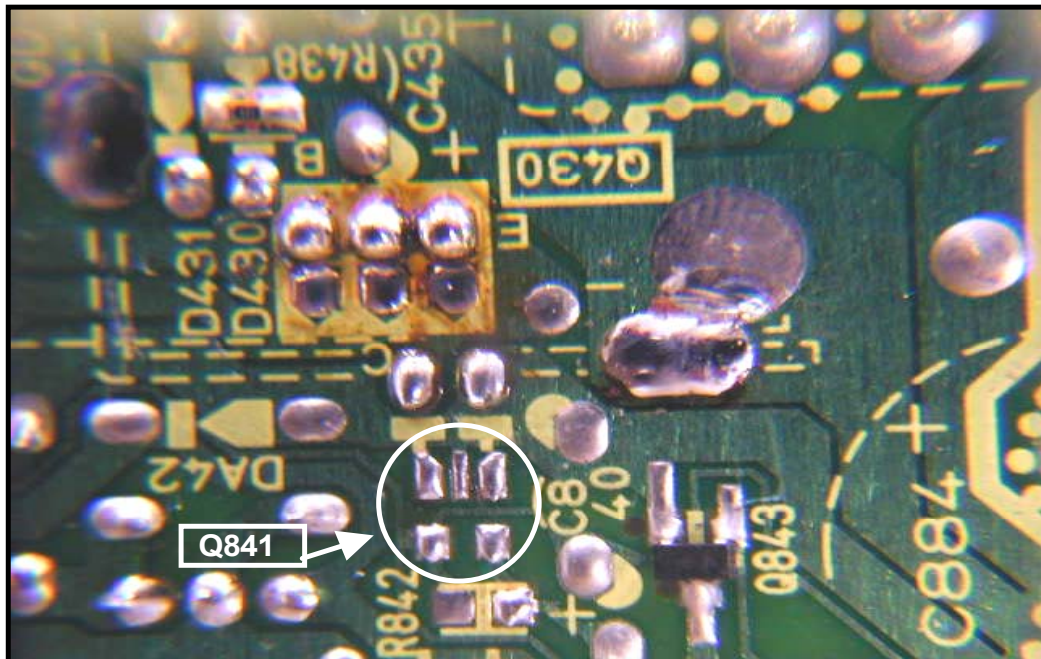
Figura Ilustrativa:

- 8.2 Como no chassis U13 a serigrafia que indica a posição Q841 do CI Reset não foi impressa na PCI Principal, observar na foto abaixo a localização deste componente, usando como referência a posição Q430, onde se encontra um regulador de 9V. O chassi U14 tem impresso a serigrafia, não tendo este problema.

O diodo RET 1N4148 poderá ser reaproveitado, o mesmo deverá sair da posição DA01 para a posição DB30, sendo solicitado apenas se estiver danificado.

POSIÇÃO	Alterar de:		Alterar para:		Observação
	NE	Descrição	NE	Descrição	
CA33	537360	Cap Elco 1R0 100V 85G RT050	338575	Cap Pmet 10000J 63V B32529	Substituir
RA33	530198	RES MET 273J 1/20W 1608	576638	RES MET 561 J 1/16W 1608 TSMD	Substituir
DB30			304619	DIODO RET 1N4148	Acrescentar
Q841			605027	CIRC INT BD4746G-TR	Acrescentar
DA01	304619	DIODO RET 1N4148			Retirar
GJ82	342837	Jumper 5,00 MM Fantasma			Retirar

**Note: A posição dos componentes a acrescentar esta previsto na PCI , para melhor detalhamento verificar item 7.2 anexo.**

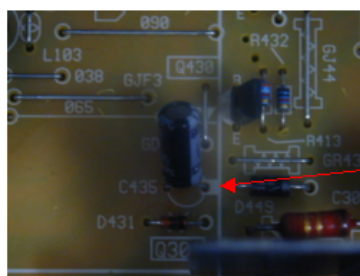
Modo como foi montado o capacitor C435.

A serigrafia do capacitor C435 está invertida, sendo assim a polaridade do capacitor deverá ficar invertido ao desenho da serigrafia na PCI Principal.

9.1 Durante o processo de produção dos aparelhos em destaque, um pequeno lote foi montado com o capacitor C435 invertido, devido a uma falha de impressão da serigrafia da PCI.

9.2 É **IMPORTANTE** efetuar a substituição e inversão de polaridade deste capacitor por outro do mesmo valor, em todos aparelhos modelo TV1022 com chassis U14/U14R e U15 que chegarem a Assistência Técnica, independente do tipo de defeito.

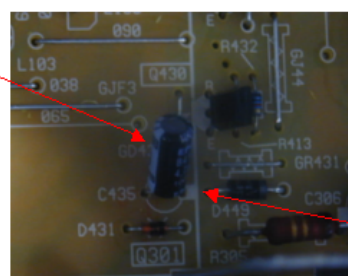
Modo como deverá ser montado o capacitor C435.

Negativo da Serigrafia.

Alterar de:		Alterar para:	
POSIÇÃO	NE	Descrição	NE	Descrição	
C435	Figura 1	CAP ELCO 4R7 M 100V 85G RT050	537823	CAP ELCO 4R7 M 100V 85G RT050

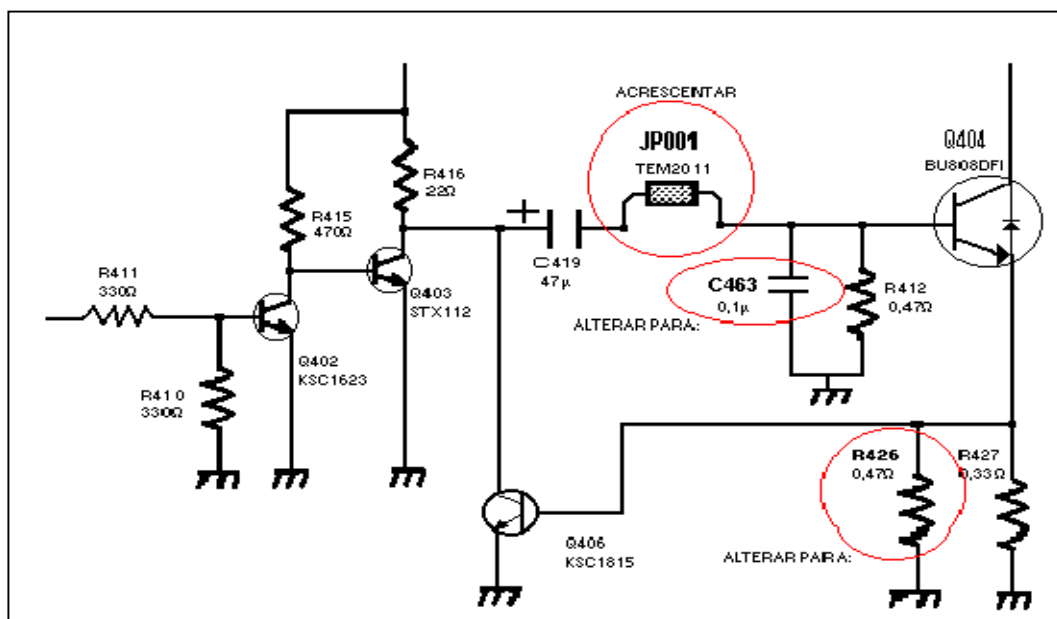
O circuito de deflexão horizontal deverá ficar conforme esquema:

- Antes de substituir o transistor Q404 BU808DFI, verificar se o transistor Q406 e o capacitor C419 estão alterados.
- Substituir o capacitor cerâmico C463 de 2200Kpf para para 100Kpf.
- Substituir jumper JP001 por bobina de choque TEM2011.
- Substituir resistor R426 de 0,33ohm por 0,47ohm.

POSIÇÃO	Alterar de:		Alterar para:	
	NE	Descrição	NE	Descrição
C463	311923	CAP CER 2200 K Y5F	567595	CAP CERA 104 Z 25V 1608
JP001	342846	JUMPER 7,5MM FANTASMA	456606	BOBINA CHOQ TEM2011 AT26
R426	620000	RES META R33 J SFR25H 150A	623588	RES META R47 J SFR25H 150A

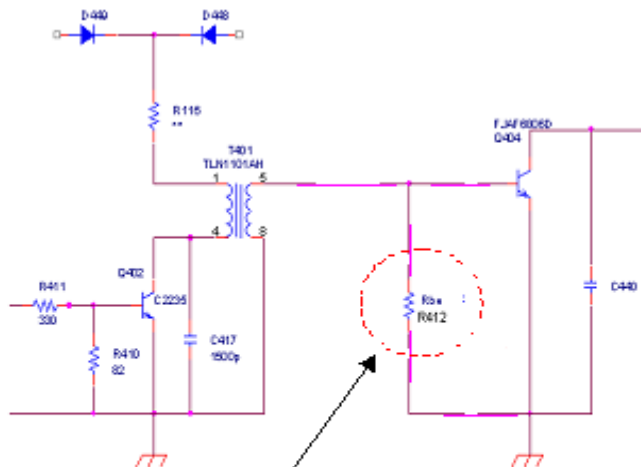
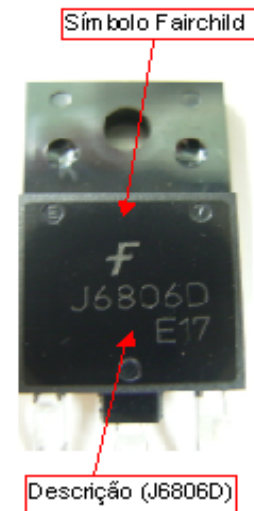
Acrescentar um resistor de 33 ohm na posição R412 que vai da Base para o Emissor do Q404.

11.2 **Solução:** Incluir um resistor de 33 ohm 1/5W, na posição R412 em aparelhos com Chassis U17 que utilizam Transistor Q404 da FAIRCHILD NE: 117843 TRANS FJAF6806DYDTBTU.

**Atenção:** Os produtos montados com o transistor **TRANS ST 1803DHI(038Y)**, **NE: 117442 NÃO USAM** o resistor R412, verifique sempre qual o Transistor que será aplicado no produto para decisão da aplicação do resistor.

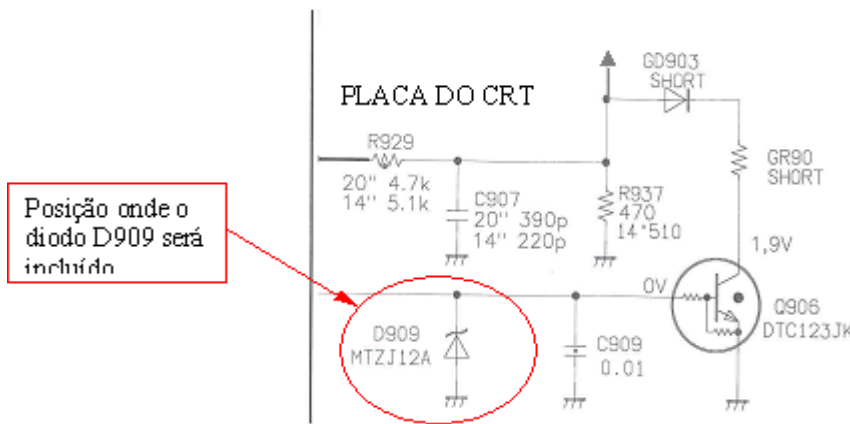
Posição onde o diodo D909 será incluído

- 16.1 Ao darem entrada no Posto Autorizado os Televisores de 10 e 14 polegadas ACDC, que utilizam Chassis (U15/U16/U17), com o transistor SMD na posição Q906 (DTC123JK) na PCI DO CINESCÓPIO, deverá ser colocado um diodo zener de 12V (NE: 304655) na Placa do CRT.
- 16.2 O mesmo deverá ser inserido ao lado do cabo de seis vias M502B, onde já existe a furação na PCI. O catodo do diodo deverá ser conectado à base do Transistor Q906, e o anodo ao Terra.

**ATENÇÃO:** A PCI CRT não tem o desenho desta posição, apenas a furação na PCI. Realizar esta alteração em todos televisores mencionados acima, que não apresentarem o diodo neste circuito, independente do defeito reclamado.

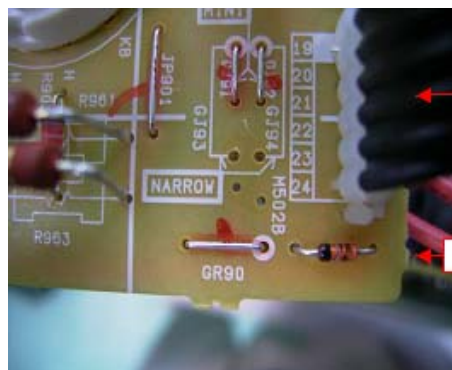
Posição D909

Cabo de 6 vias usado na posição M502B

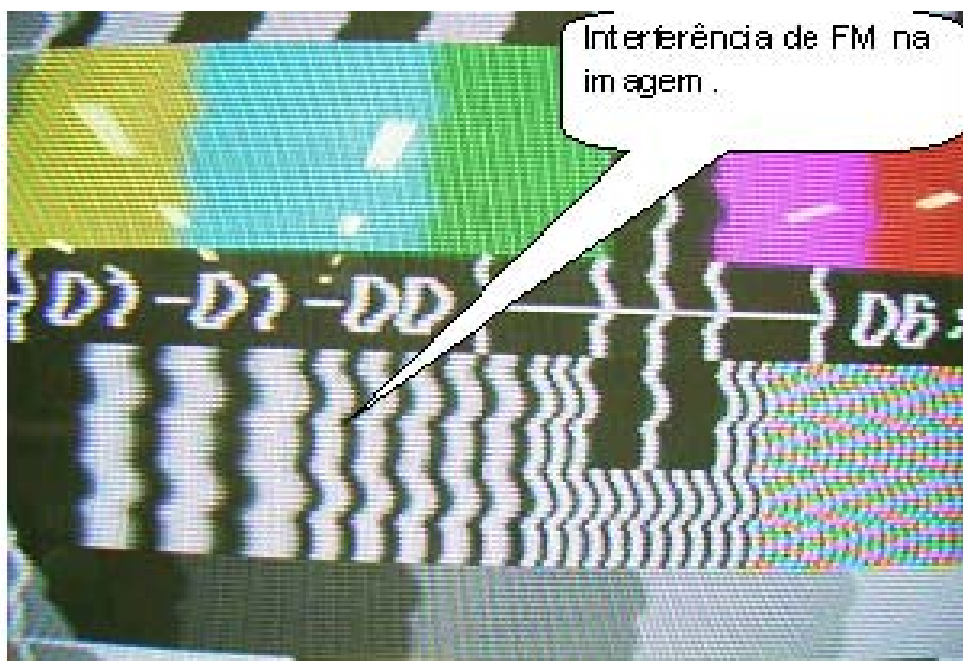
FIG. EFEITO DA INTERFERENCIA DE FM NA IMAGEM

- 19.1 Frequências que não pertencem á faixa de transmissão de TV também podem produzir interferências na imagem, devido aos efeitos de conversão que produzem as freqüências de batimento.
- 19.2 Ao converter a modulação do sinal de FM de som em tensão de áudio na saída do detector de vídeo, o áudio combina-se com o vídeo no circuito grade-catodo do tubo de imagem. O resultado é um conjunto de barras horizontais, como visto na figura abaixo.
- 19.3 As barras de som podem ser reconhecidas porque variam com a modulação de áudio e desaparecem na ausência de voz ou musica.

**Estas interferências poderão ocorrer em aparelhos que se encontrem em residências próximas de antenas de transmissão de Rádio frequência na faixa de FM.**

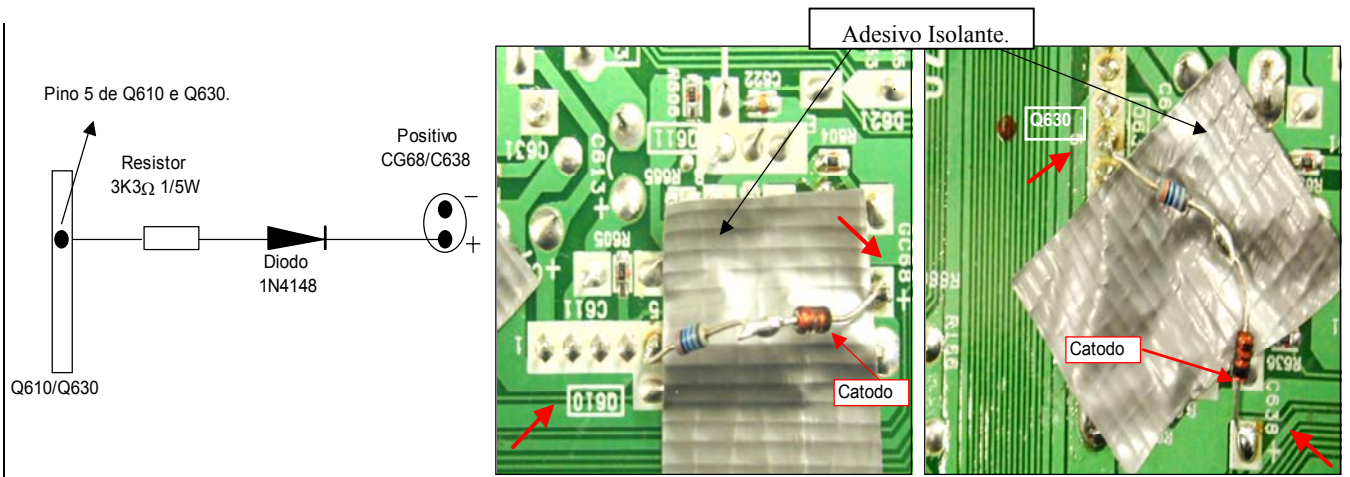
FIG. Diagrama para conexão dos componentes:

Acrescentar Resistor de 3K3ohm 1/5W em série com o DIODO 1N4148 , para eliminar FM com o TV na condição Stand By. Este circuito **não** está previsto na PCI Principal e deve ser montado nos dois Circuitos Amplificadores de Áudio TDA2611 (Q610 e Q630): Q610 para o positivo de CG68 e Q630 para o positivo de C638.

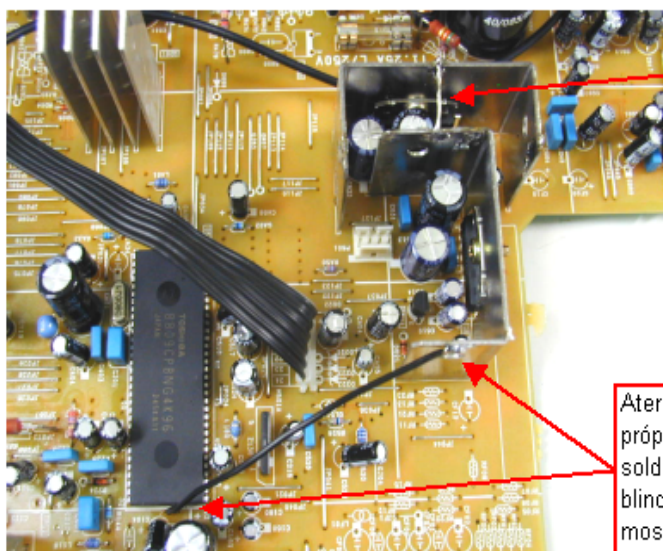
Figura Orientativa:

Soldar um pedaço de fio nu interligando os dois dissipadores Q610/ Q630 dos Amplificadores de Áudio como mostrado em detalhe na foto ao lado.

Aterrar os dissipadores soldando uma ponta do fio no próprio dissipador de Q610 e a outra ponta deverá ser soldada em uma fenda prevista para colocação da blindagem de Q501 localizada bem ao lado como mostrado em detalhes na foto ao lado.

22.1 Quando houver reclamação de captação de FM no televisor, com volume baixo ou com malte acionado, interligar os dissipadores do Circuitos Integrados de saída de áudio Q610 e Q630 com um pedaço de fio nu, e ligando o dissipador do CI Q610 para o terra, conforme detalhamento da figura abaixo;

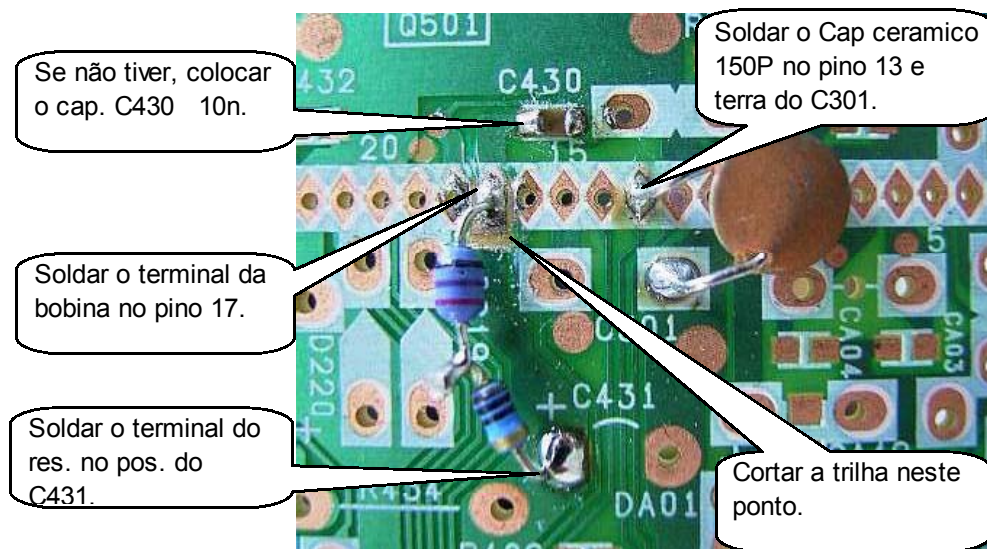
Figura para conexão dos componentes:

- Verificar a posição C430, se não tiver o capacitor, colocar um capacitor cerâmico de 10n, disco ou SMD.
- Cortar a trilha de cobre próximo ao pino 17H-Vcc de Q501.
- Interligar o ponto cortado com um resistor de 10 ohm 1/5W em série com uma bobina de 27uH, o terminal da bobina tem que ser ligado no pino 17 de Q501 e o terminal do resistor no positivo do C431.
- Soldar um capacitor cerâmico de 150 PF entre o pino 13Hout de Q501 e a ilha do terminal terra do capacitor C301.

POSIÇÃO	Alterar de:		Alterar para:	
	NE	Descrição	NE	Descrição
C430			526817	CAP CERA 103 M 50V X 7R 160
sem pos.			533649	CAP CERA 151 J 50V CK45SL
sem pos.			407492	BOBINA CHOQ 27 UH J ELO
sem pos.			353584	RESISTOR 10J 1/5W
