BOLETIM TÉCNICO Nº
0281.0

LINHA	PRODUTO	MODELO	ELABORADO POR:	APROVADO POR:	Folha:
Marrom	TV LCD	32LB9RTA / TB	Vanderlei	<input checked="" type="checkbox"/> SUP: Valdiney <input type="checkbox"/> GER: <input type="checkbox"/> DIR:	1/1

ASSUNTO: Fonte não liga so fica em Stand By.

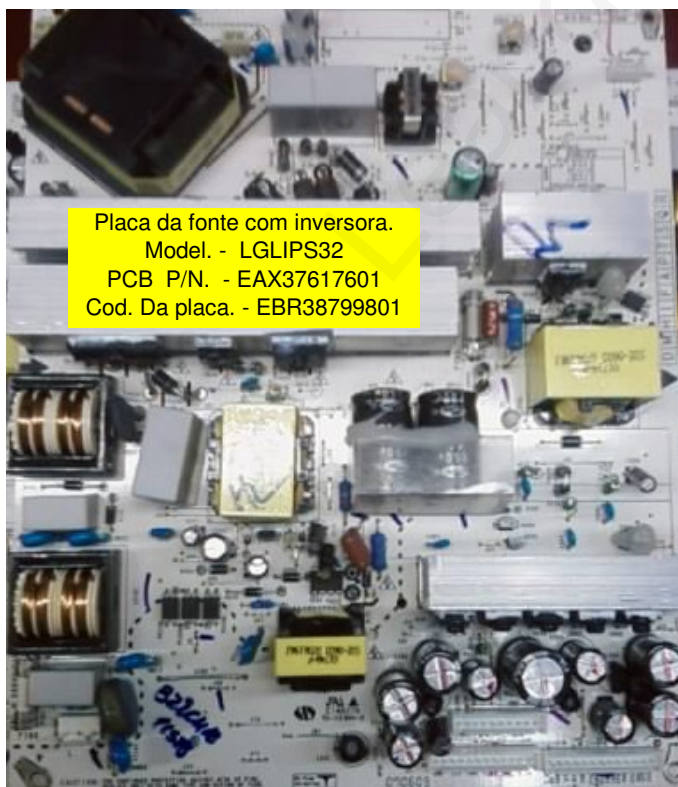
Causa: Capacitores danificados na placa da fonte .

Procedimento: Os capacitores C202 - 2200uF / 10V, C206 - 2200uF / 10V, C210 -1500uF / 35V, C217 -2200uF/10V, C221 - 2200uF/10V com defeito afetam a fonte nas tensões de 6V e 5V pode ser medidas no conector P201 pino 11 e 8 verificar tensões.

O transistor Q205 pode ocorrer de queimar sendo fácil sua medida, pois o mesmo entra em curto diretamente. Neste caso substituir o mesmo.

Solução : Troca dos capacitores C202, C206, C210, C217, C221 e do transistor Q205.

Neste caso e fornecido um KIT que deve ser obrigatoriamente substituido todas as peças .

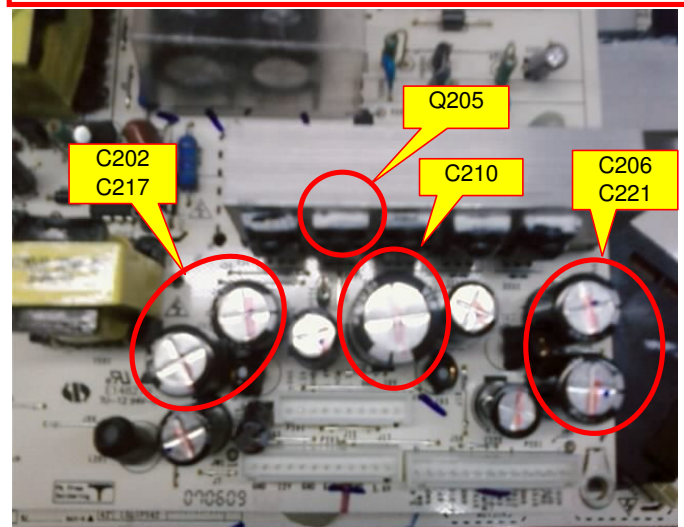
OBS: Para este sintoma pedir a placa da fonte com o codigo EBR38799801, e vc recebera o KIT que a susbtitui.
 C202 - 2200uF/10V , C217 - 2200uF/10V
 C206 - 2200uF/10V , C221 - 2200uF/10V
 C210 – 1500uF/35V e Q205.

Caso seja necessario a troca da placa entrar no site do breeze para melhores detalhes.
