BOLETIM TÉCNICO Nº 0341.0

LINHA	PRODUTO	MODELO	ELABORADO POR:	APROVADO POR:
Marrom	TV	Chasssi CW81A Chassis CW81B	Vanderlei	☑ SUP: Valdiney ☐ GER: ☐ DIR:

ASSUNTO: Ruído na imagem dos canais baixo

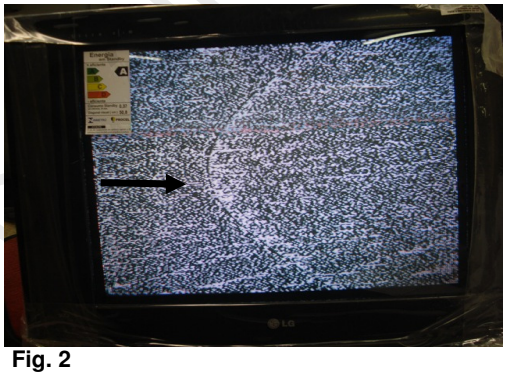
Fig. 2

Defeito: Ruído na imagem com sinal fraco para os canais baixo conforme figura 1 e 2.

Solução:
1 - Aplicar um capacitor de 1nF 10% 50V conforme figura A e B.
