Boletim Técnico
Assistência Técnica Consumidor

FH-B900
FH-B500

Número 006/95
Data 17/02/95

CD não lê o disco

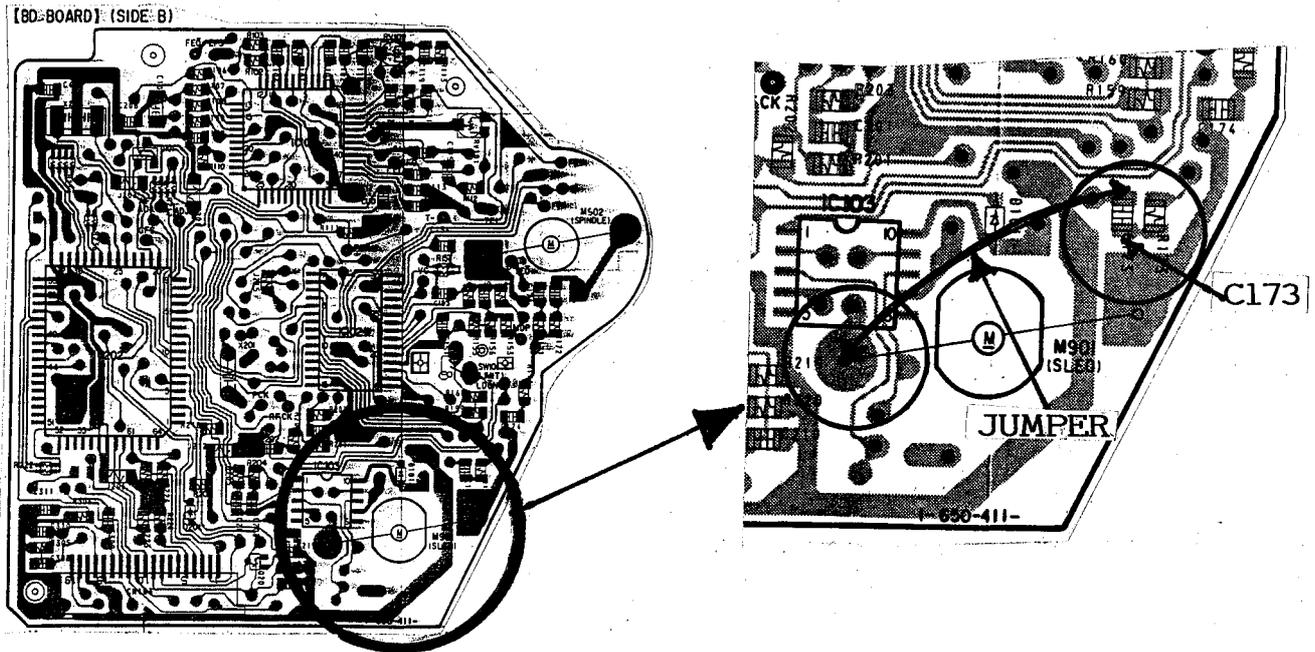
Recolhe o disco e após alguns segundos apresenta NO DISC no display

Verificar com um multímetro, se na placa BD não está interrompida a trilha entre o pino 13 do IC102 e a ilha de ligação do motor SLED (a que fica mais próxima ao IC103).

Se estiver interrompida colocar um JUMPER de fio fino entre o pino 13 e o motor. A ligação mais fácil para o pino 13 do IC102 é o capacitor C173 do lado que **NÃO** está ligado a R173.

Cuidado para não colocar o IC ou o capacitor em curto.
